Regia Nave RD 55

Messina. Fatta luce sul relitto affondato nel porto.

Era la Regia nave RD55, rimorchiatore dragamine centrato dalle bombe il 25 maggio 1943

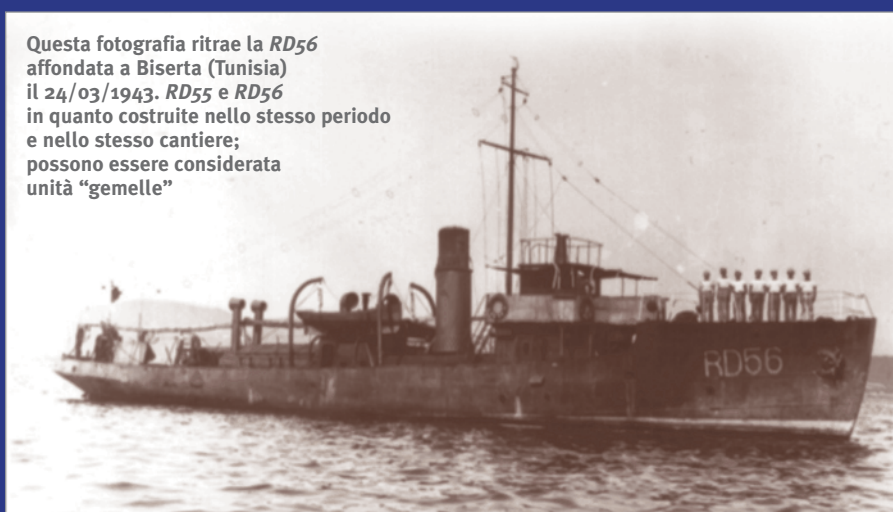
Questa fotografia ritrae la RD56 affondata a Biserta (Tunisia) il 24/03/1943. RD55 e RD56 in quanto costruite nello stesso periodo e nello stesso cantiere; possono essere considerata unità "gemelle"

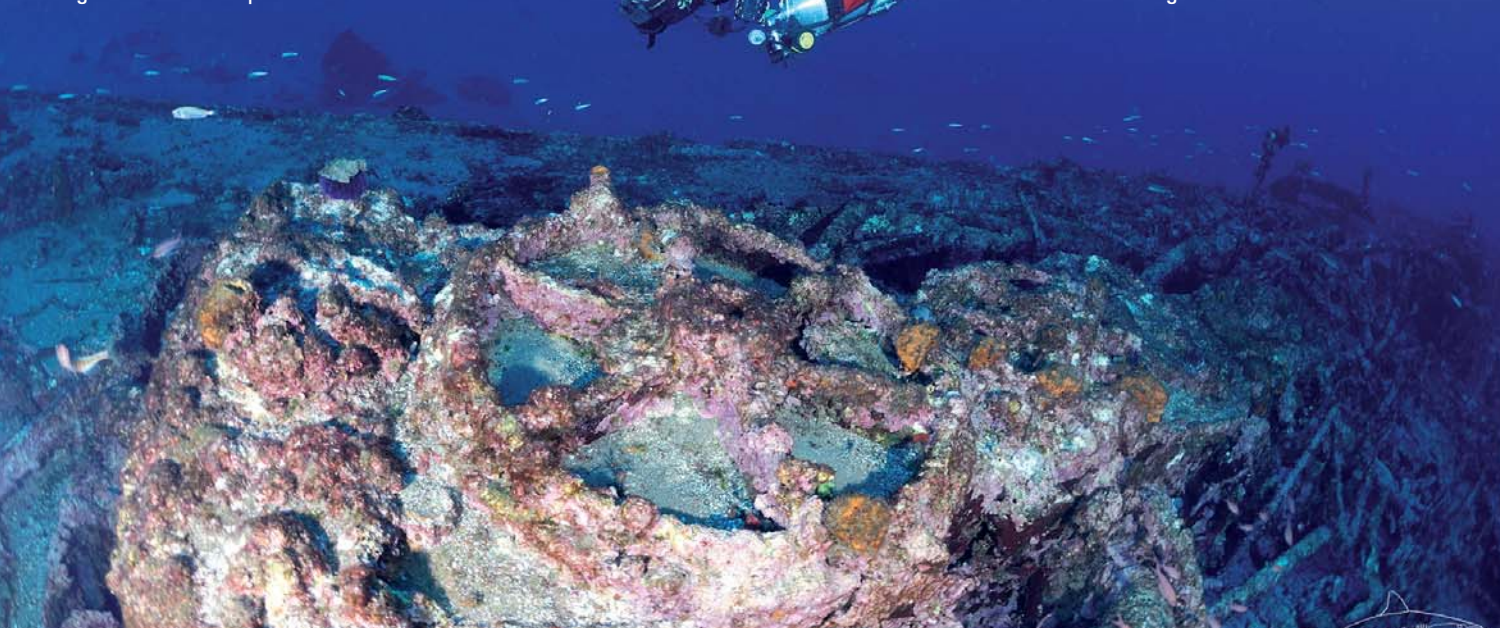
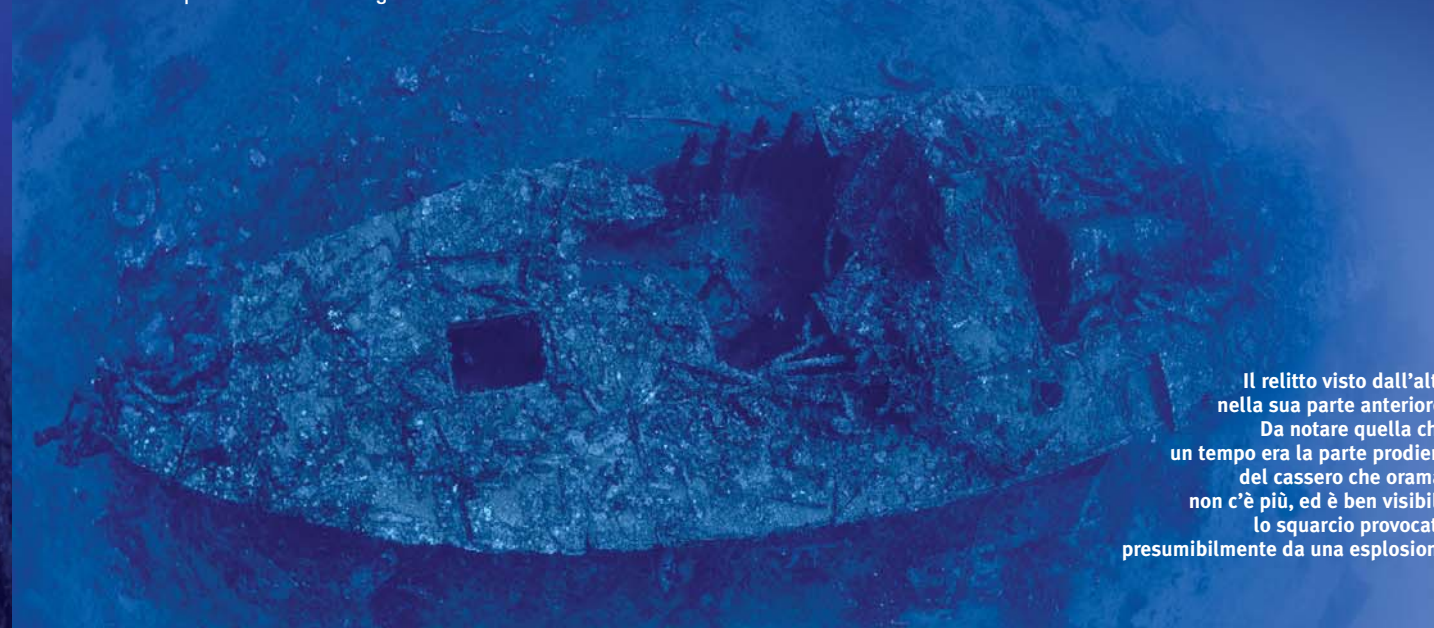
Il relitto visto dall'alto nella sua parte anteriore. Da notare quella che un tempo era la parte prodiera del cassero che oramai non c'è più, ed è ben visibile lo squarcio provocato presumibilmente da una esplosione
